I . ADEGUAMENTO SISMICO CON CONTROVENTI VISCOSI

L'AQUILA

SCHEMA DI PROGETTO

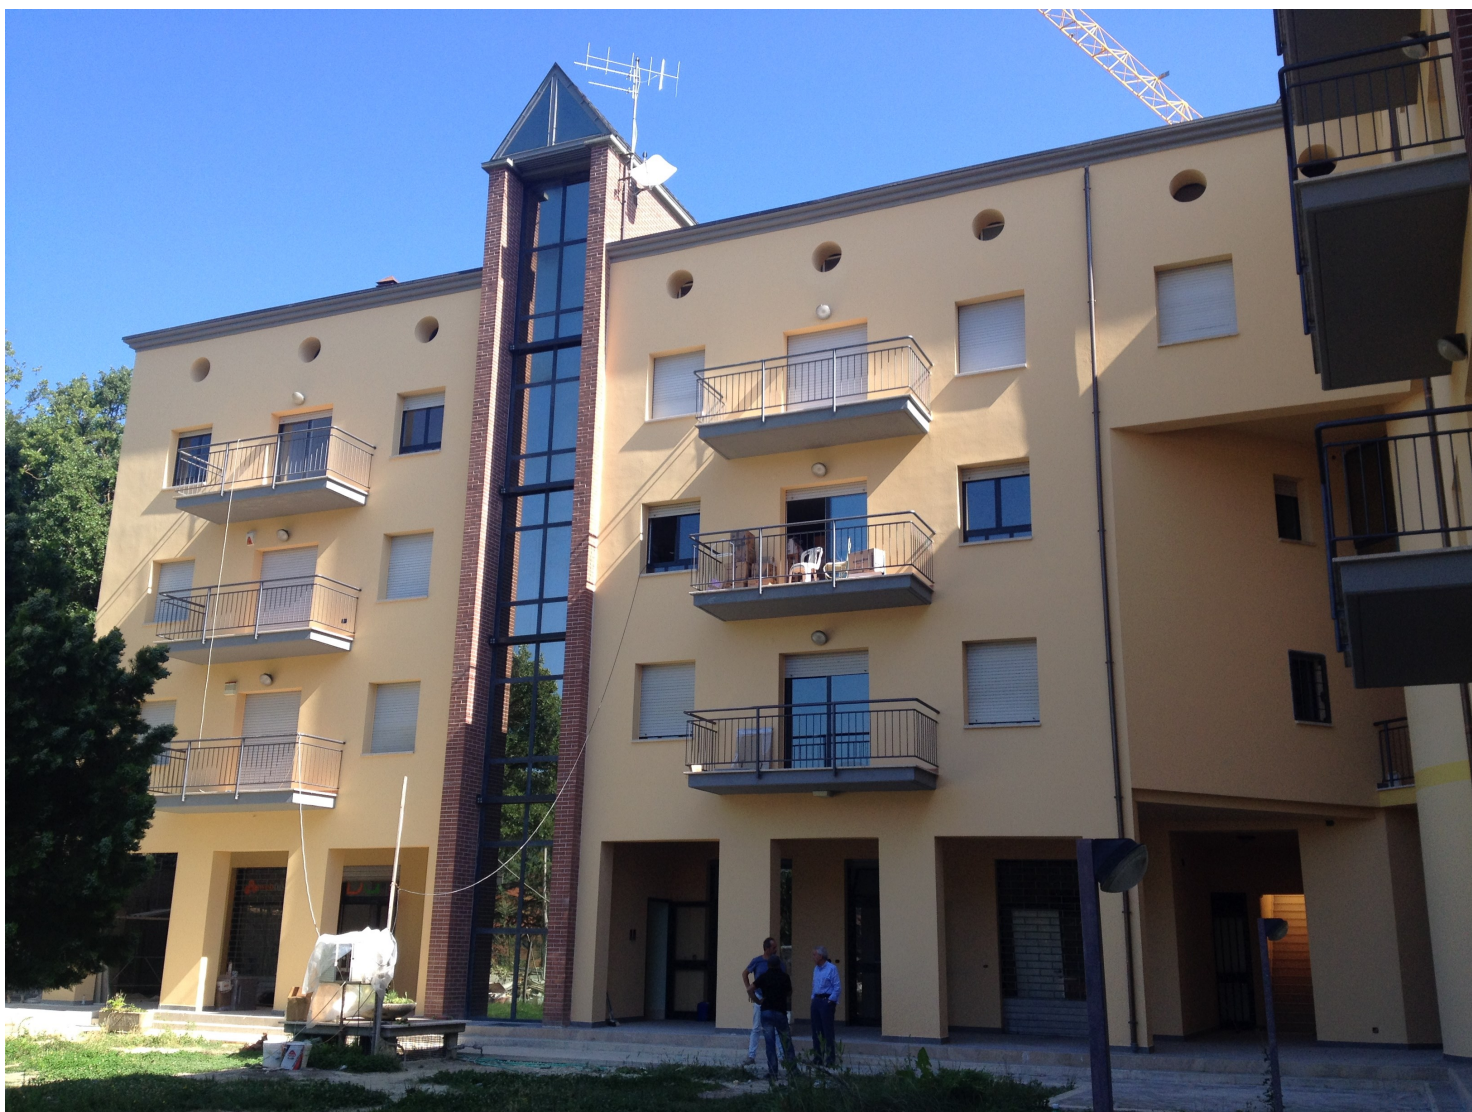
Il condomio don Bosco è stato un esempio di adeguamento sismico attraverso l'utilizzo di un controvento dissipativo viscoso.

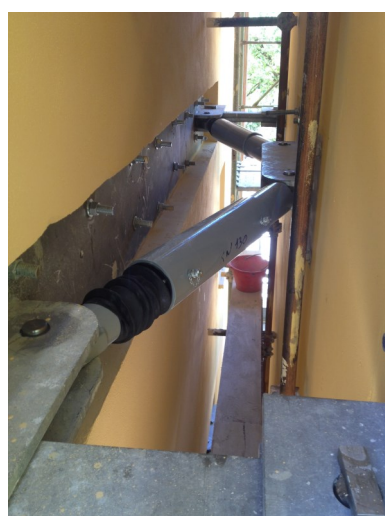
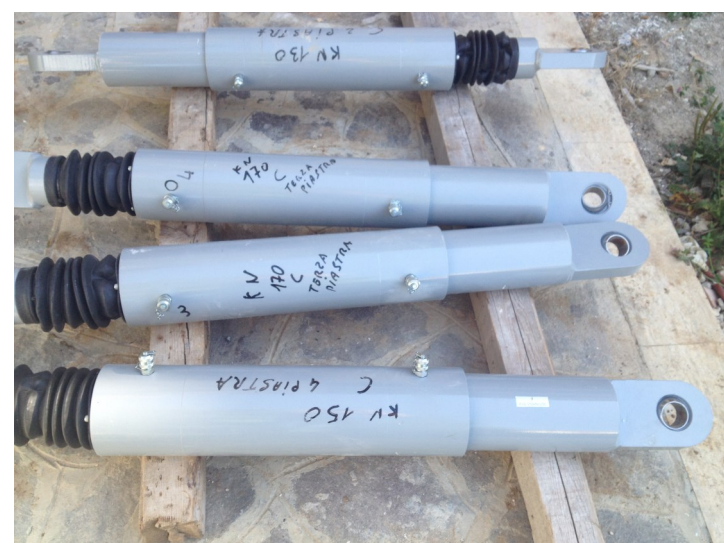
SOMMA ha fornito 6 FVD 450/200 e 11 FVD 200/200
